Analisi dei principali eventi occorsi il 06/02/2015 sul sistema elettrico di trasmissione

Regione Emilia Romagna

Bologna, 16 Febbraio 2015

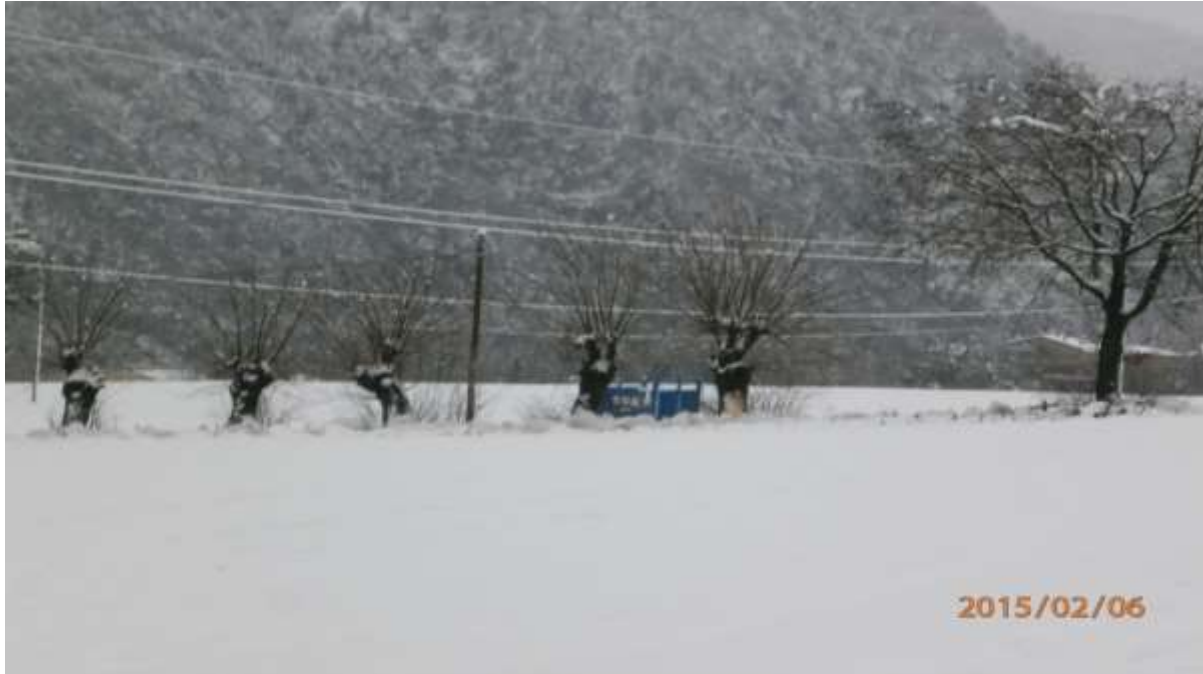
Linea 132 kV n.790 Martignone-Sasso Marconi sovraccarico della neve e manicotti sui conduttori.

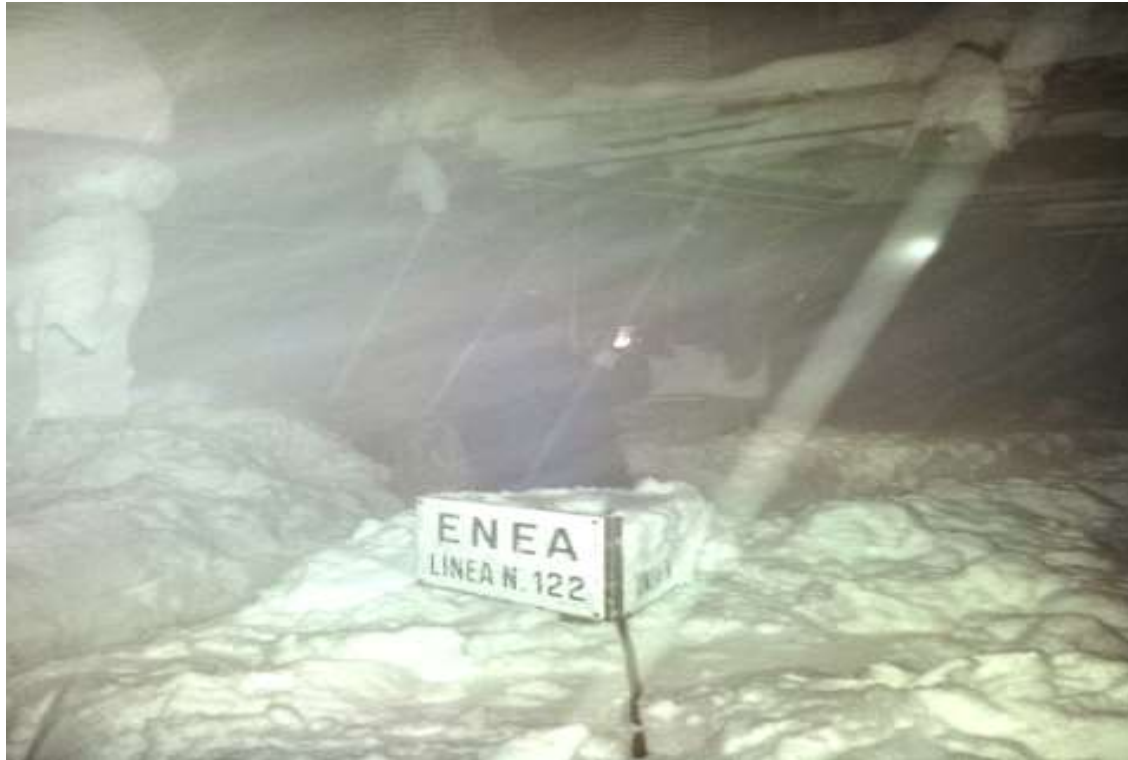
Situazione dell'impianto di Enea Brasimone la sera del 06/02.

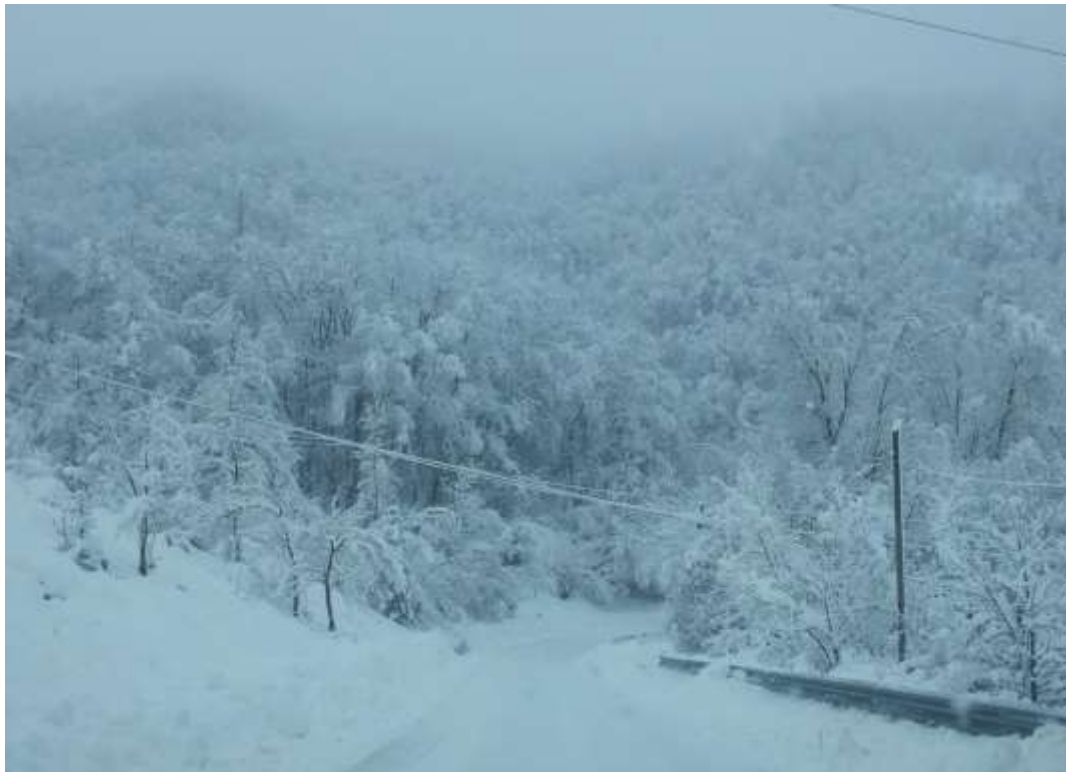
Manicotti sulle linee 755-707 Suviana Brasimone e Brasimone Santa Maria

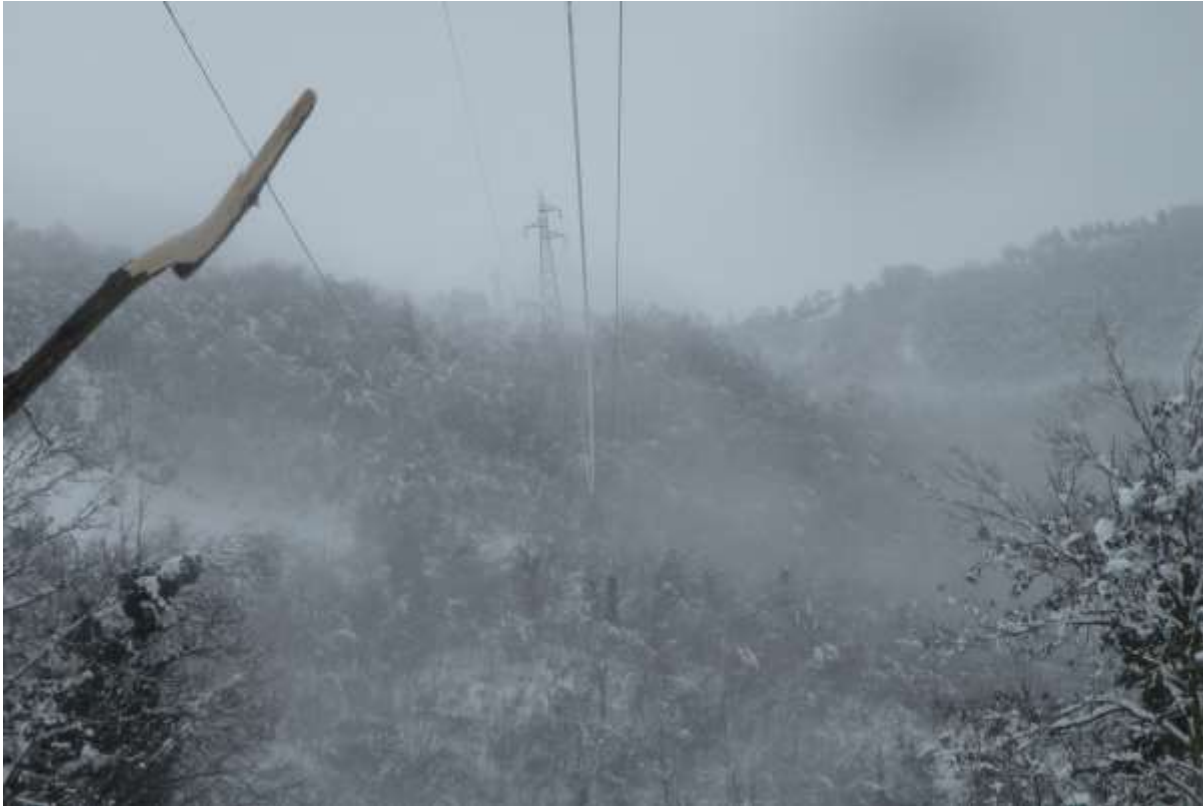
Linea 132 kV n.785 palo 5 Isola Ridracoli-Quarto Manicotti sui conduttori fase alta prossima alla bassa.

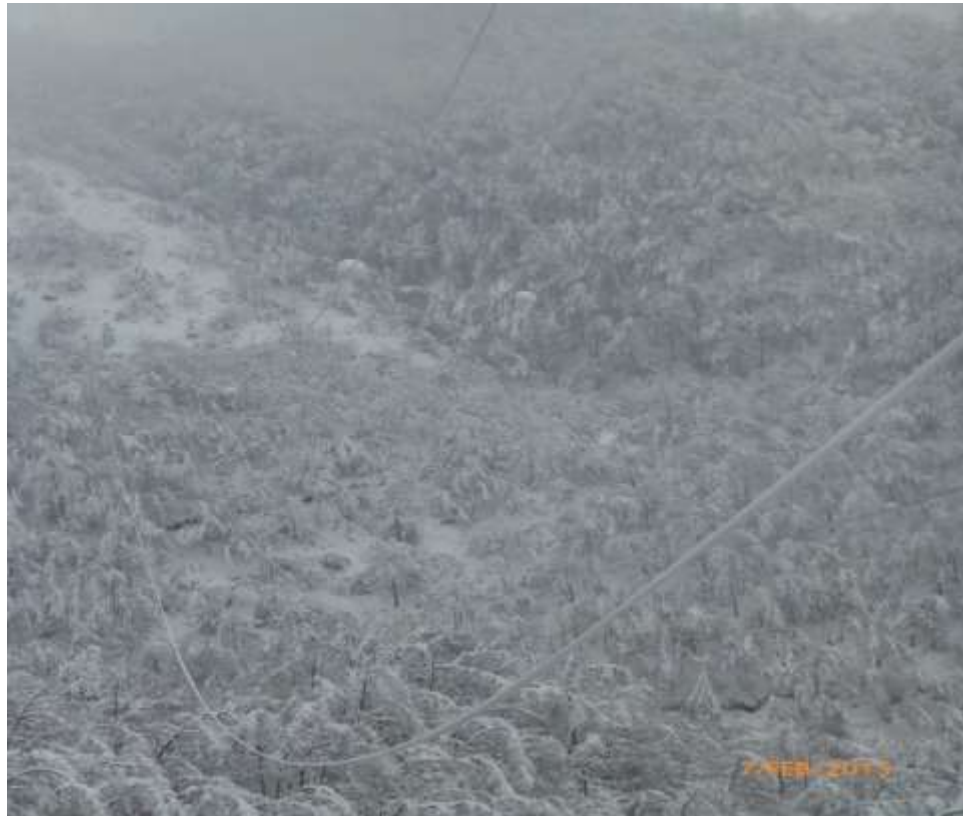
Linea 132 kV 785 Isola Ridracoli – Quarto campata 20-21.

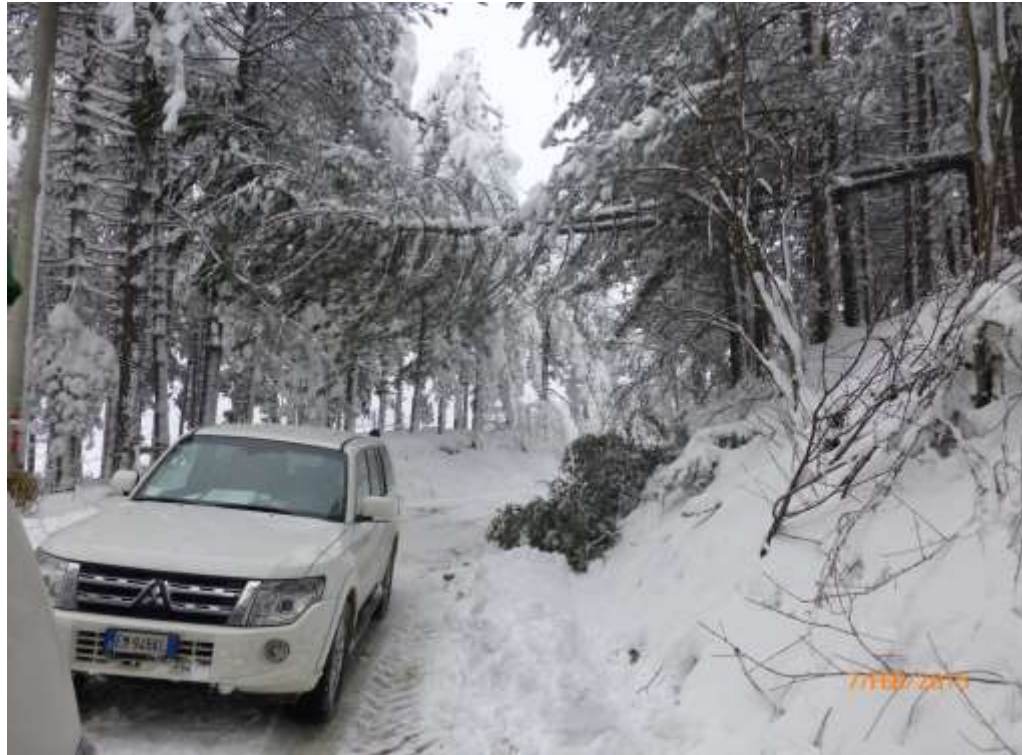
Viabilità sulla linea Faenza Modigliana.

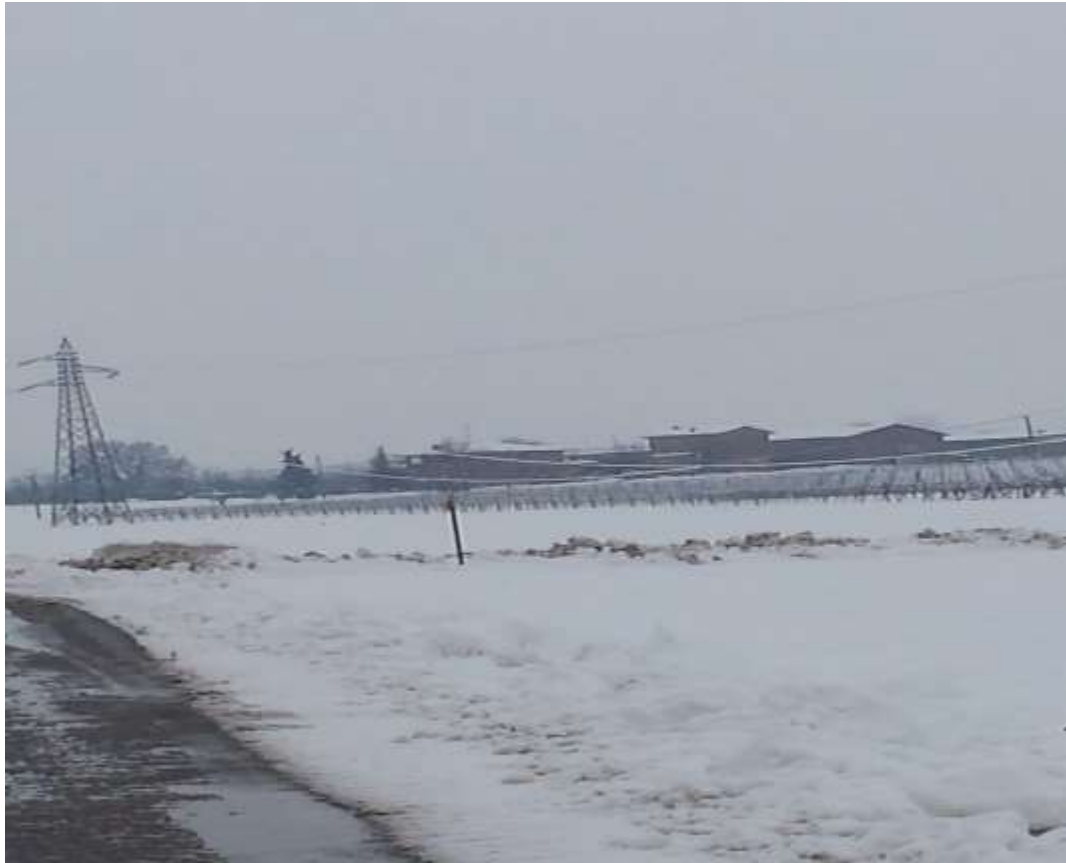
Linea 132 kV 23.637 Spilamberto-Vignola conduttori prossimi al terreno.
